Gewerke übergreifende Qualifizierung für energetische Bau- und Sanierungsmaßnahmen 1. Die Sanierung von Fenstern und Türen. Drei Beispiele

Gewerke übergreifende Qualifizierung für energetische Bau- und Sanierungsmaßnahmen

Die Sanierung von Fenstern und Türen: Drei Beispiele

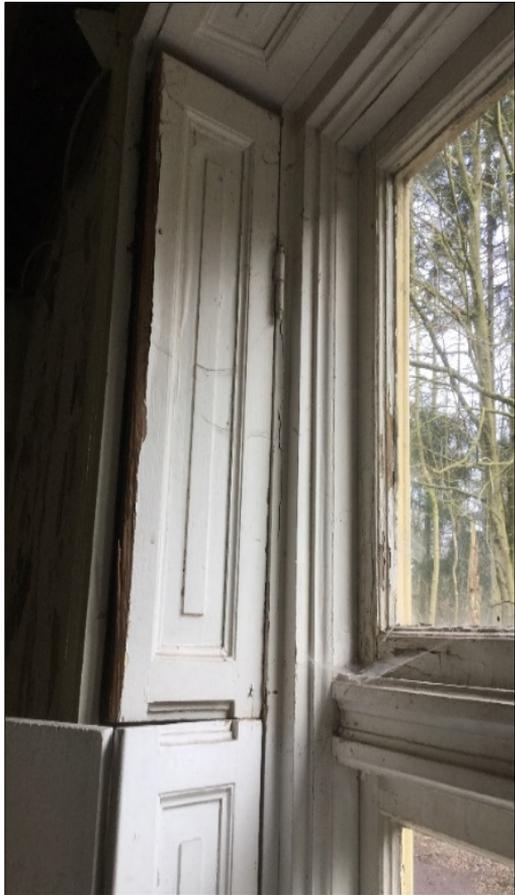
Abb. 3: Trennungsschnitt

Allgemein ist das Fensterfutter in einem guten Zustand. Die größten Schäden befinden sich an den Fensterläden. Sowohl der linke als auch der rechte Laden wurden auf Höhe des Kämpfers (bei 1270mm von der Unterkante ausgehend) nachträglich durch einen waagrechten Schnitt in zwei Teile geteilt. Der Schnitt befindet sich zwischen Fries 2 und 3, mitten durch die dortige kleine Füllung (Abb. 3). Anfangs wurde angenommen, dass die Teilung von Beginn an geplant war. Da sich aber im oberen Teil nur ein Scharnier befindet und somit die Faltfunktion des Ladens nicht mehr gewährleistet ist, geht man nun davon aus, dass der Schnitt nachträglich erfolgte. Möglicherweise bestand die Intention, die obere Ladenhälfte vom Rest zu trennen, um mehr Optionen bei der Lichtgestaltung des Raumes zu haben. Da die obere Ladenhälfte lediglich an einer Stelle (nahe der Oberkante), über ein Scharnier an der Anschlagkante befestigt ist, würde es bei geöffneter Stellung seitlich verrutschen. Um dies zu verhindern, wurde die obere

Ladenhälfte geschlossen und Flügel 1 an die Aufschlagkante in die Bekleidung genagelt. Dadurch bildete sich an dieser Stelle ein Längsrisse im Rahmenfries. Beim linken Laden spaltete sich daraufhin der komplette Anschlagfalz vom Fries ab. Beim rechten Laden ist der Falz noch vorhanden, würde aber mit wenig Kraftaufwand wegbrechen. Flügel 1 des oberen Fensterladenteils ist beidseitig noch erhalten, Flügel 2 und 3 sowie die zugehörigen gekröpften Scharniere fehlen.

Wie bei der der Schadenserfassung erwähnt, weisen sowohl der linke als auch der rechte Fensterladen zwei Problemstellen auf. Den abgebrochenen Anschlagfalz und die Trennung der Fensterläden. Bei den Maßnahmen zur Restaurierung handelt es sich um eine Mischung zwischen den Eingriffsarten Holzergänzung und Rückbau früherer Reparaturen, da der Ist-Zustand der Läden als historische Reparatur gewertet wird. Die in der Vergangenheit durchgeführte Teilung der Fensterläden, wirkt sich negativ auf deren Funktion aus, weil beim Bedienen des unteren Faltmechanismus darauf geachtet werden muss,

An der Stelle wo sich ehemals der Aufschlagfalz befand, heute jedoch die Bruchstelle, wird mit einer Handoberfräse ein neuer Falz gefräst. Dabei werden die längsverlaufenden Bruchspuren entfernt. Weil diese nicht weit in die Tiefe und Breite des Frieses reichen, genügt ein Falz von

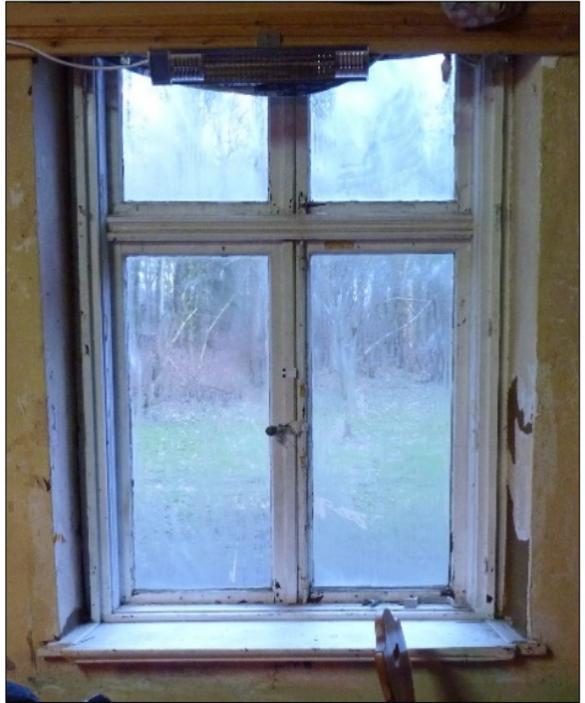
Abb. 4: Fensterfutter 2

Der komplette rechte Futterrahmen fehlt. Vorhanden sind nur die fest eingebauten Komponenten, das heißt das Fensterbrett, der Aufdopplungsrahmen und die linke und rechte Anschlagleiste (Abb. 4). Die waagerechte Anschlagleiste fehlt. Diese hat jedoch lediglich eine optische Funktion, damit sich bei allen Fenstern das gleiche Erscheinungsbild ergibt. Das Fehlen der waagerechten Rahmenfüllung offenbart eine Nut, am oberen Fries des Aufdopplungsrahmens (Foto s. Anhang). Diese könnte womöglich dazu dienen, den oberen waagerechten Rahmen zu befestigen.

Bei den vorhandenen Komponenten sind lediglich Schäden an der Fensterbank festzustellen (Foto s. Anhang). An deren Vorderkante sind rechts ca. 150mm des Rundungsprofils abgebrochen. An der linken Seite ist ein Riss zu erkennen, am Beginn des Schlitzes zur Befestigung der Bekleidung. Dies könnte ein Hinweis darauf sein, dass

Wie bei der Bestandsaufnahme und Schadenserfassung bereits dokumentiert, ist bei der rechten Fensterleibung keinen Futterrahmen vorhanden. Ein Projektziel des Vereins „WERTE erleben e.V.“ ist es, diesen im Rahmen der Renovierungsarbeiten wiederherzustellen.

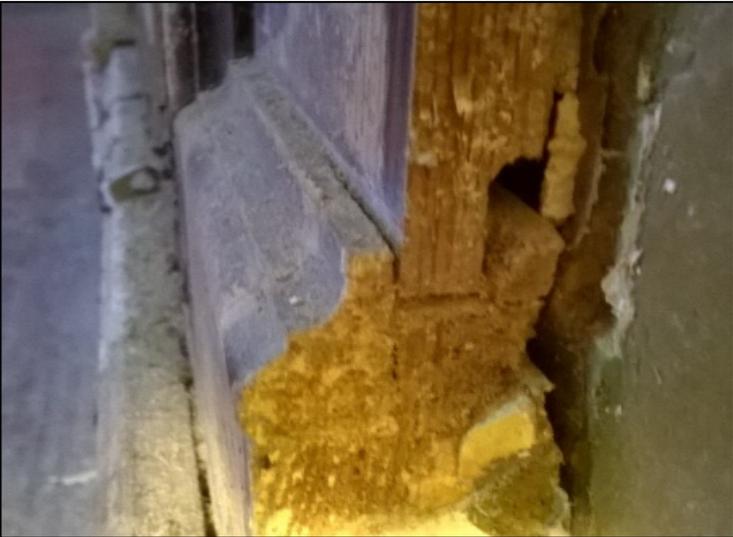
Anstrichschäden Fensterfutter 1

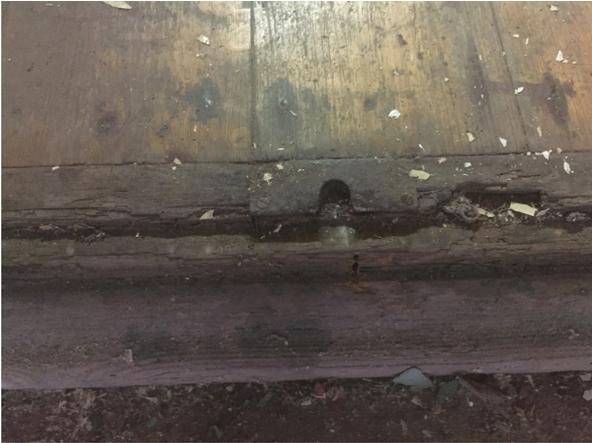
2.2.1 Schäden an der Fenstertür mit Oberlicht EG 01

Am Oberlicht konnten keine Substanzschäden, Funktionsschäden oder Schäden an den Beschlägen festgestellt werden. Die Fenstertür hingegen weist einige Substanzschäden auf. Da es wahrscheinlich durch quellen und schwinden des Holzes zu Schwierigkeiten beim Öffnen und Schließen der Fenstertür kam, wurde das Wolfsrachenprofil an der Veranda zugewandten Seite des rechten Flügels, fast vollständig und nicht fachgerecht abgetragen. Außerdem wurde der von außen gesehene linke Flügelrahmen mit Holzschrauben im Kämpfer und im unteren Blendrahmenquerstück verschraubt, wodurch es zu Substanzverlust und Durchdringungen an diesen Stellen kommt.

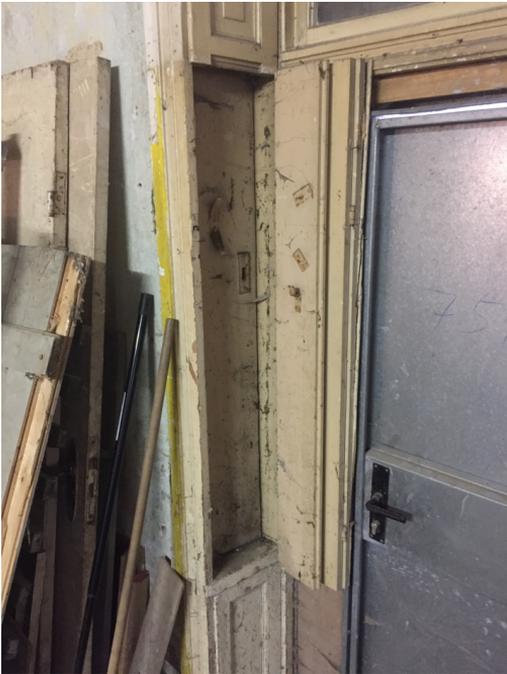
2.2.2 Schäden am Blendrahmen und Fensterfutter mit Klapppläden EG 02

Am Oberlicht konnten keine Substanz- und Funktionschäden festgestellt werden, jedoch fehlt der untere Drehriegel. Die Schwelle des Blendrahmens ist durch Abnutzung extrem beschädigt und weist kaum noch eine Profilausbildung auf. Die Bekleidung und die feststehenden Fensterfutterelemente sind weitestgehend schadensfrei.

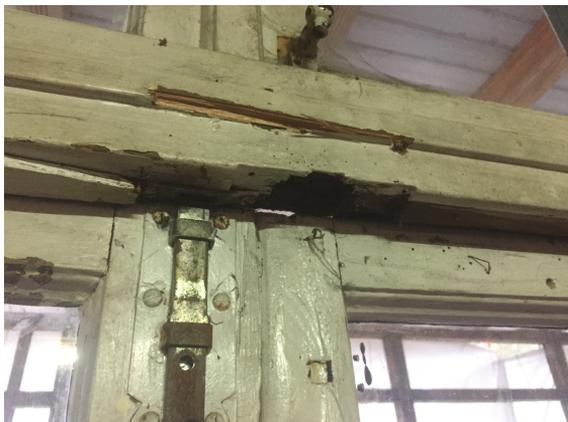
Trennschnittes und die dazugehörigen Klappscharniere fehlen vollständig. Unterhalb des Trennschnittes sind die Bretter und Scharniere noch vorhanden und weisen keine Schäden auf. An den Seiten mit denen die Klapppläden auf den Futterrahmen aufschlagen, sind die Falzprofile stark beschädigt und eingerissen. Die Fensterteller sind abgebrochen und nicht mehr vorhanden.
