Gewerke übergreifende Qualifizierung für energetische Bau- und Sanierungsmaßnahmen 1. Die Sanierung von Fenstern und Türen. Drei Beispiele

Gewerke übergreifende Qualifizierung für energetische Bau- und Sanierungsmaßnahmen

Die Sanierung von Fenstern und Türen: Drei Beispiele

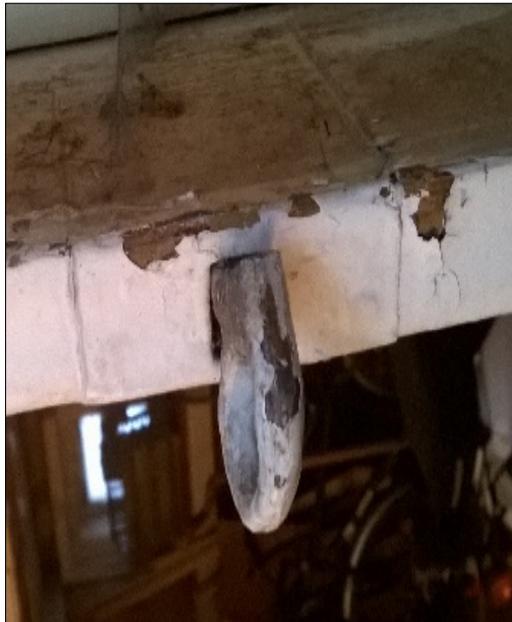
Bei den vorhandenen Komponenten sind lediglich Schäden an der Fensterbank festzustellen (Foto s. Anhang). An deren Vorderkante sind rechts ca. 150mm des Rundungsprofils abgebrochen. An der linken Seite ist ein Riss zu erkennen, am Beginn des Schlitzes zur Befestigung der Bekleidung. Dies könnte ein Hinweis darauf sein, dass

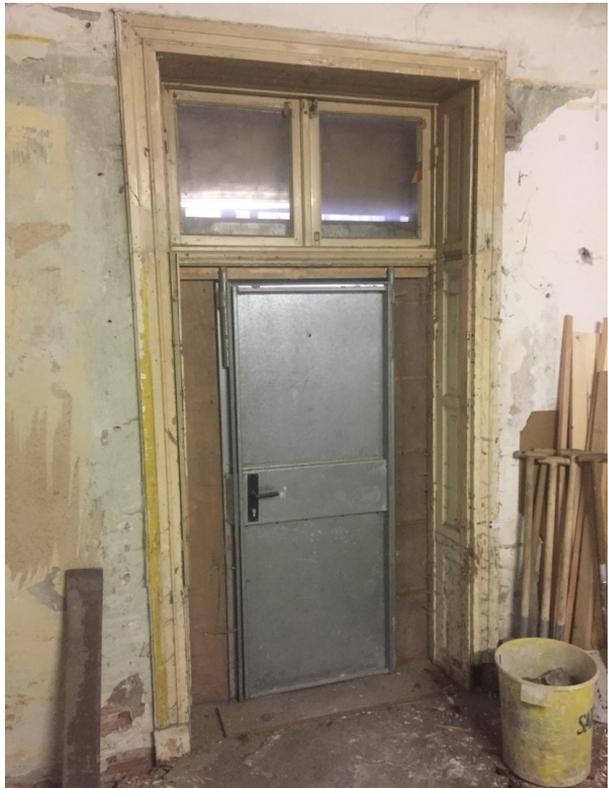
2.2.1 Schäden an der Fenstertür mit Oberlicht EG 01

Am Oberlicht konnten keine Substanzschäden, Funktionsschäden oder Schäden an den Beschlägen festgestellt werden. Die Fenstertür hingegen weist einige Substanzschäden auf. Da es wahrscheinlich durch quellen und schwinden des Holzes zu Schwierigkeiten beim Öffnen und Schließen der Fenstertür kam, wurde das Wolfsrachenprofil an der Veranda zugewandten Seite des rechten Flügels, fast vollständig und nicht fachgerecht abgetragen. Außerdem wurde der von außen gesehene linke Flügelrahmen mit Holzschrauben im Kämpfer und im unteren Blendrahmenquerstück verschraubt, wodurch es zu Substanzverlust und Durchdringungen an diesen Stellen kommt.

Die Schäden am Wolfsrachenprofil der Fenstertür können durch eine Holzergänzung instandgesetzt werden. Durch eine Erneuerung des Profils werden die Funktionsfähigkeit und die Ästhetik des Verschlussprofils und der Fenstertür wiederhergestellt. Weitere Holzergänzungen können an den Stellen vorgenommen werden, an denen die Flügelrahmen am Blendrahmen angeschraubt wurden. Dadurch sollte eine Winddichtigkeit an diesen Stellen wieder erreicht werden können. Der ausgebrochene Teil im Kämpfer könnte ebenfalls durch eine Holzergänzung ersetzt werden und ist notwendig um das Schließblech der Drehverriegelung wieder einsetzen zu können. Das untere Blendrahmenquerstück sollte auch durch eine Holzergänzung instandgesetzt werden, um das ausgestemmte Riegelloch aufzufüllen und das Falzprofil zu erneuern. Da die Drehverriegelung fehlt, sollte diese wieder ergänzt werden, um dem optischen Charakter der denkmalwerten Fenstertür zu entsprechen. Aus diesem Grund sollten das Kassetten-schloss und die Riegel demontiert werden. Das fehlende Laibungsfutter kann als Rekonstruktion wiederhergestellt werden, da eben dieses im Raum EG 02 noch annähernd vollständig erhalten ist und die lichten Laibungs- und Blendrahmenmaße in beiden Räumen übereinstimmen. Jedoch sollte darauf geachtet werden, dass die Rekonstruktion als solche erkennbar ist und die Zeichen unserer Zeit trägt, um nicht als Original verstanden zu werden.

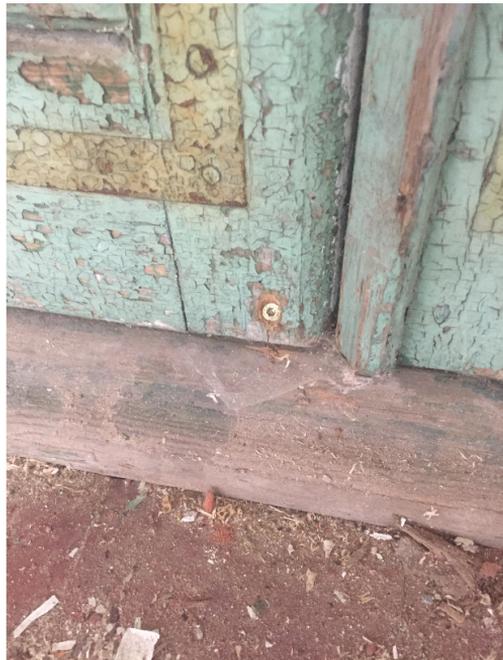
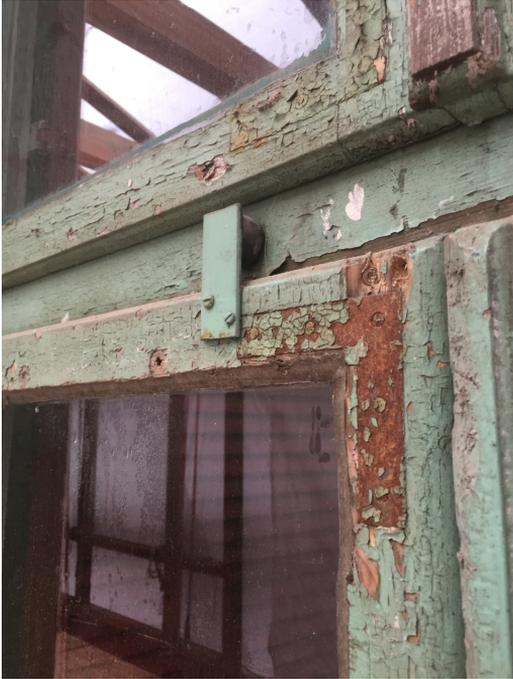
Zusätzlich wurde an dem von außen gesehen linkem Flügelrahmen ein Stopper angeschraubt. Dieser ist ohne Substanzverlust zu entfernen.

An dem von innen linkem Flügelrahmen wurde ein Teil des Wolfsrachenprofils im oberen Bereich abgesetzt, um einen Riegel einsetzen zu können. In der Mitte der Fenstertür wurde Substanz entfernt, um erst ein Kastenschloss und dann einen Riegel aufzusetzen.

Im Kämpfer ist das Schließblech der Drehstangenverriegelung ausgebrochen und weist Substanzschäden auf. Das untere Blendrahmenquerstück ist durch Abnutzung und einstemmen eines Riegelloches beschädigt. Die Drehstangenverriegelung fehlt komplett. Das Laibungsfutter mit integriertem Klappladen fehlt vollständig.

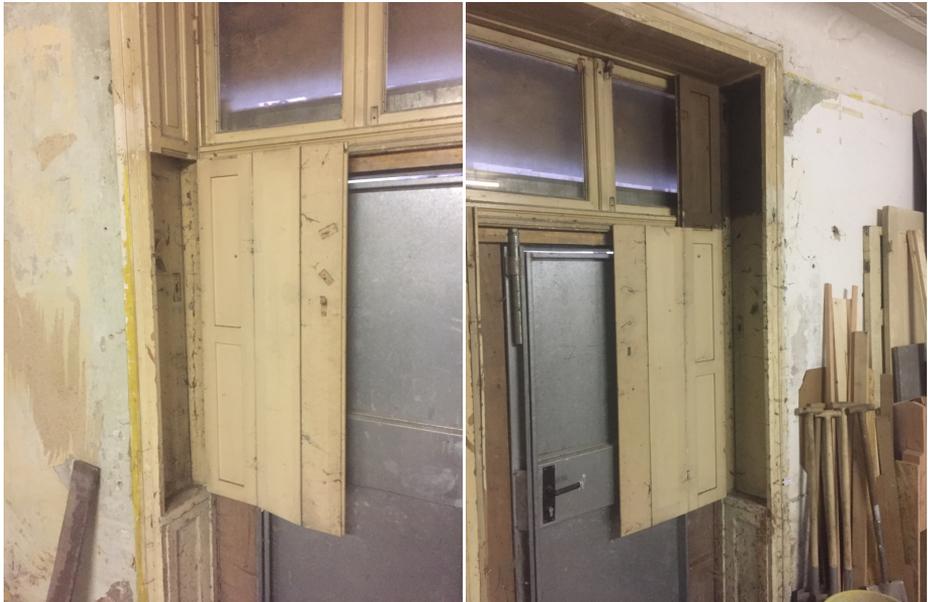
Trennschnittes und die dazugehörigen Klappscharniere fehlen vollständig. Unterhalb des Trennschnittes sind die Bretter und Scharniere noch vorhanden und weisen keine Schäden auf. An den Seiten mit denen die Klapppläden auf den Futterrahmen aufschlagen, sind die Falzprofile stark beschädigt und eingerissen. Die Fensterteller sind abgebrochen und nicht mehr vorhanden.
